Överlåtelsebesiktning

Berg Hallen 4:10

2025-02-20

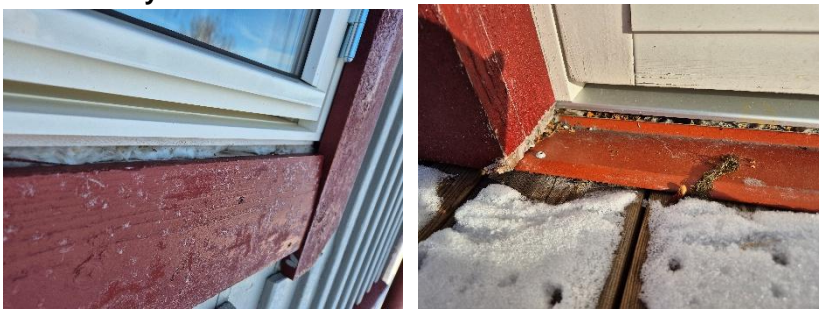
Mark	Ej besiktad på grund av snö.
Grundmur/ Hussockel	--
Fasad	<p>Del av fasad saknar midjeplåt. Midjeplåt saknar gavlar samt är ej spårad i fasad. Se riskanalys 3.2</p>  
Fönster/Dörrar	<p>Vissa fönster saknar fönsterbleck. Tröskelplåt vid altandörr har otätheter. Se riskanalys 3.2</p>

3.2 Plåtbleck/Plåtdetaljer

Då plåtbleck vid fönster/dörrar samt midjeplåt på fasad har brister eller helt saknas finns risk att vatten rinner in i väggen/golvet, vilket kan leda till fuktrelaterade skador i vägg och golvkonstruktioner.

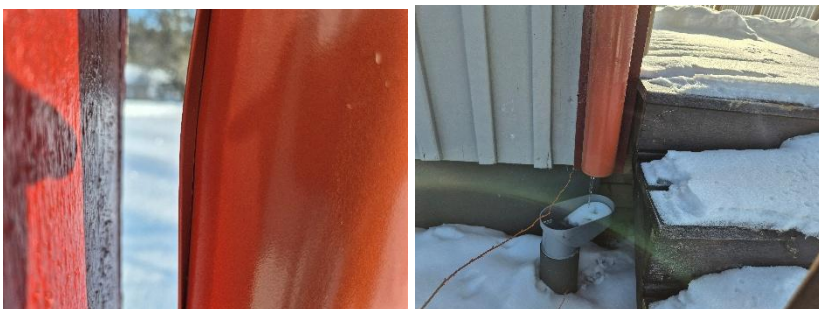
Yttertak	Besiktning ej utförd på grund av snö.
Hängrännor	-- Bedömning utförd från mark.
Stuprör	<p>Stuprör monterad med fals/skarv vänd mot fasad, frostsprängning noterat på enstaka stuprör. Ett stuprör är bristfällig anslutet till markledning.</p>
